Inspektionsbericht

Auftrag	Wasseruntersuchung Strandbad Klosterneuburg
Auftrag vom / Zahl	28.01.2010 / 35876/ Dauerauftrag
Anlass der Untersuchung	Beweissicherung
Geschäftszahl	11938
Auftragsnummer	E2308408
Inspektionsberichtsnummer	E2308408/02I
Projektbearbeiter/in	Mag. Ulrich Purtscher
Ort der Probenahme	Altarm Gschirrwasser, Strandbad in 3400 Klosterneuburg
Datum der Probenahme / Inspektion	22.06.2023
Probenübergabedatum	22.06.2023
Prüfungszeitraum	22.06.2023 - 24.07.2023
Ausstellungsdatum des Berichts	24.07.2023
Probennehmer/in / Inspektor/in:	Julia Weber, MSc
Seitenzahl	1 von 5
Beilagen	Ergebnisliste Hydrobiologische Untersuchung Biozönotische Untersuchung Gewässerprofil Prüfbericht Labor (E2308408/01LL)

Gewässer: Altarm Gschirrwasser, Strandbad in 3400 Klosterneuburg

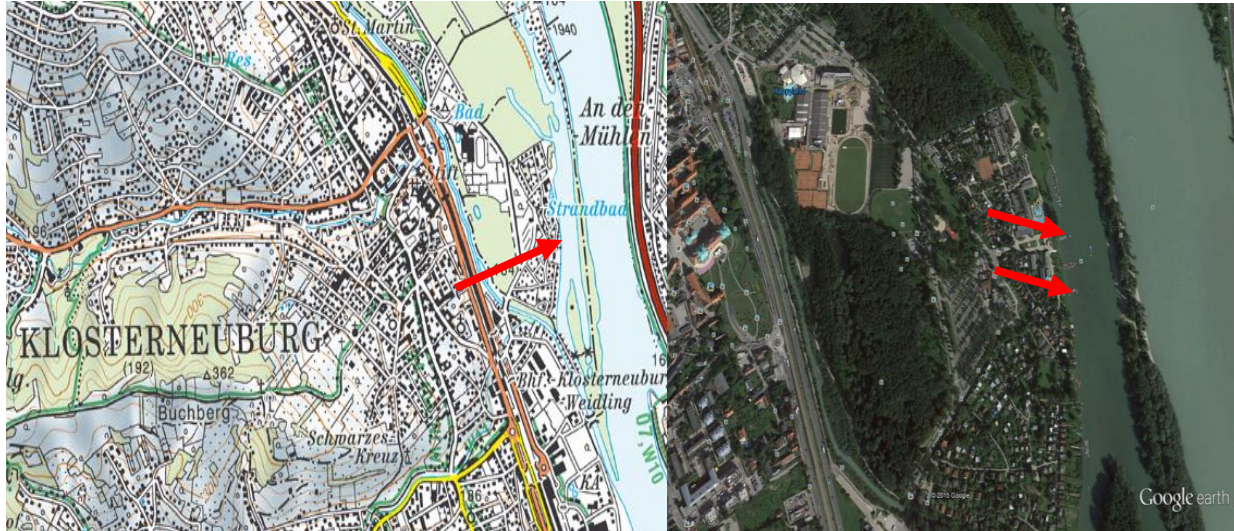
Probe Nr.	1
Entnahmestelle	Oberflächenprobe; Süd
Interne Probennummer	E2308408/001
Probenahmestelle	vom Steg aus

Probe Nr.	2
Entnahmestelle	Oberflächenprobe; Nord
Interne Probennummer	E2308408/002
Probenahmestelle	vom Steg aus
